PRZYCZYNY KOROZJI RUROCIĄGU STALOWEGO STOSOWANEGO DO ZATŁACZANIA WÓD ZŁOŻOWYCH

Robert Jachym¹, Piotr Gotkowski¹, Jarosław Gazdowicz²

¹ Łukasiewicz - Instytut Spawalnictwa

Przedmiot i cel badań

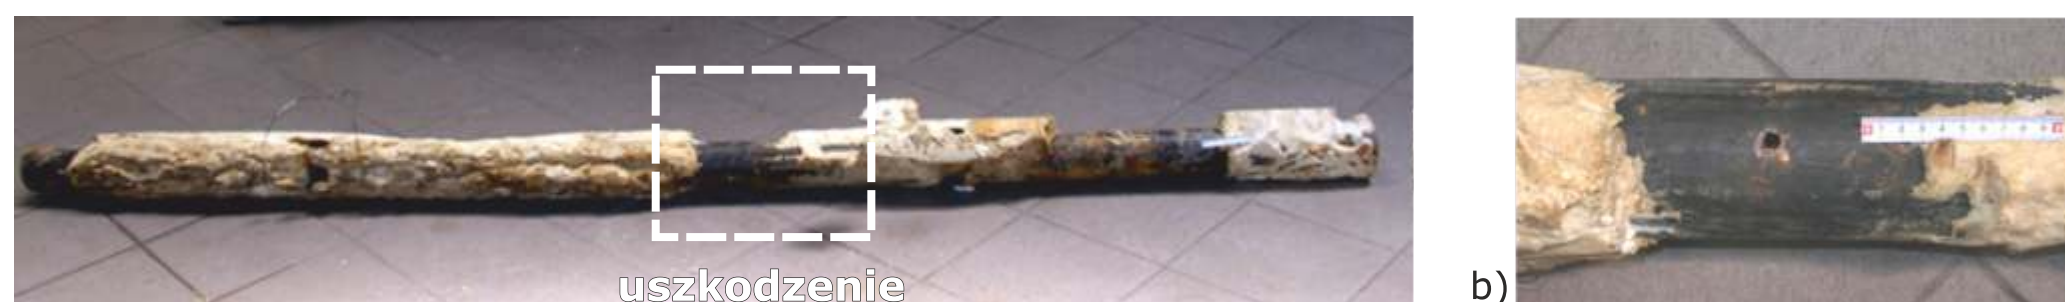
Przedmiotem badań był fragment rurociągu stalowego preizolowanego o średnicy $\varnothing 80$ mm do zatłaczania odpadów, wykonanego ze stali L360NB (PN-EN 10208-2:2011) (rys. 1a). Celem prowadzonych badań było określenie przyczyn występowania nieszczelności w rurociągu do zatłaczania odpadów (rys. 1b).

Rys. 1. Fragment rurociągu DN 80 (a), widoczne uszkodzenie ścianki rury (b)

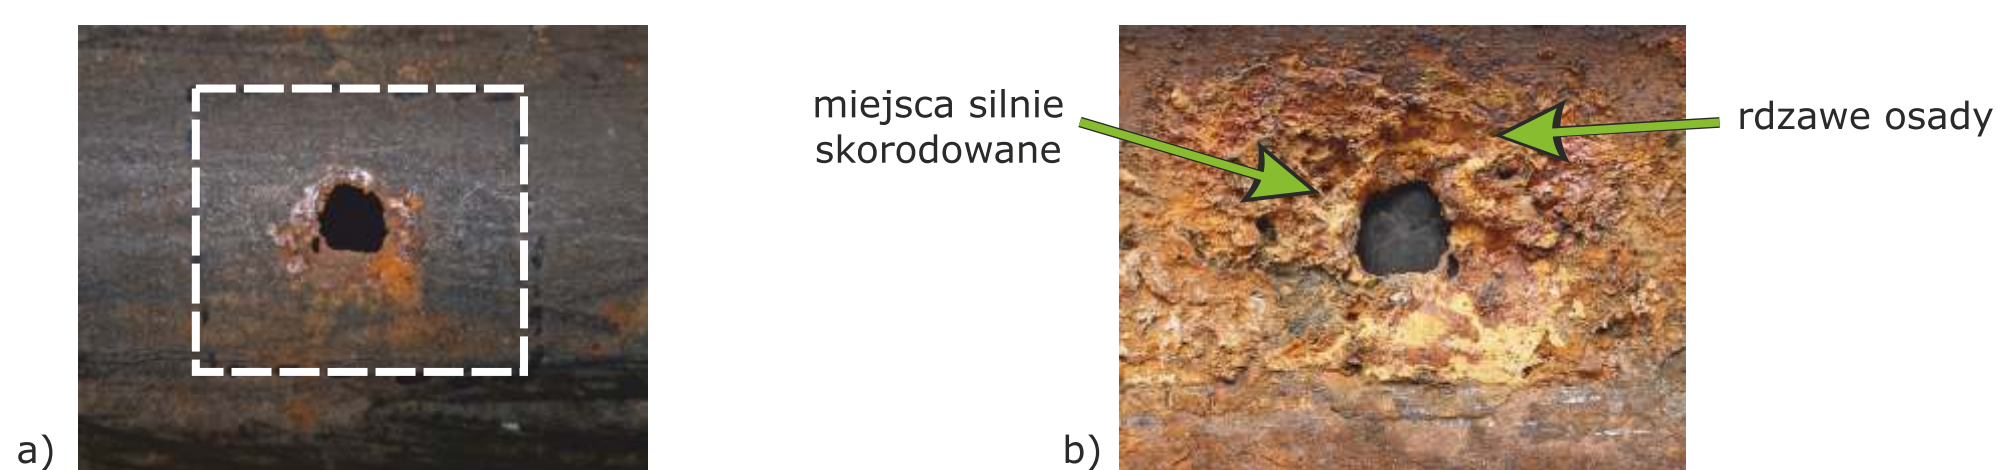
W ramach prowadzonych prac wykonano badania wizualne miejsca uszkodzenia rurociągu (rys. 2a). Średnica otworu znajdującego się w materiale rury wynosiła około 9,0 mm. Na ściankach wewnętrznych rury widoczne były rdzawe osady (rys. 2b, 3a) pod powierzchnią których wykryto występowanie ubytków materiału rury (rys. 3b). Przykładowy widok ubytku przedstawiono na rysunku 3b.

Rys. 2. Uszkodzenie rurociągu DN 80 widok zewnętrzny (a), widok od strony wnętrza rury (b)

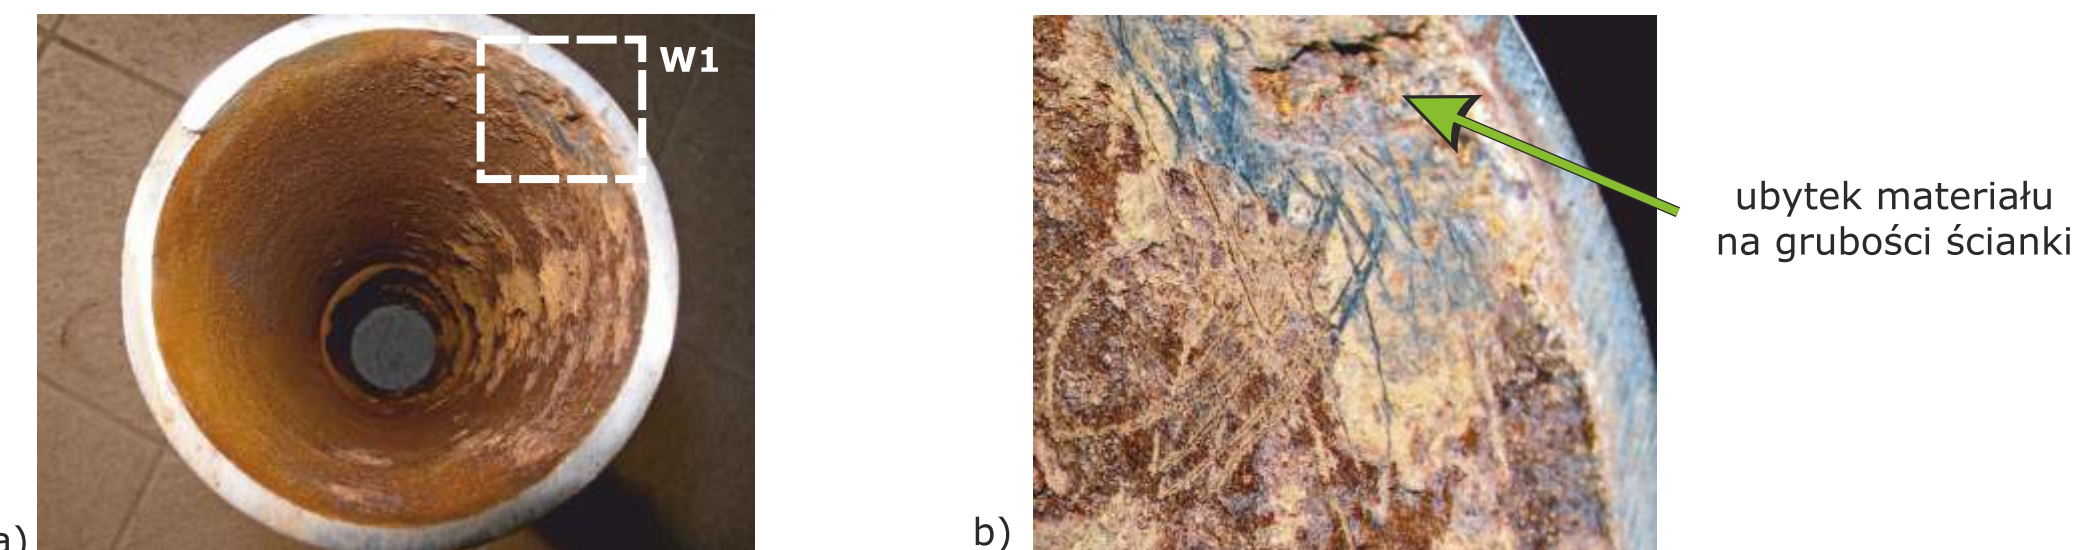
Rys. 3. Widok ogólny powierzchni wewnętrznych rurociągu DN 80 (a), fragment powierzchni z widocznym ubytkiem materiału (b)

Na podstawie przeprowadzonych badań stwierdzono, że przyczyną wystąpienia perforacji oraz kolejnych ubytków materiału w ściance rury rurociągu DN 80 wykonanego ze stali L360NB była korozja podosadowa.

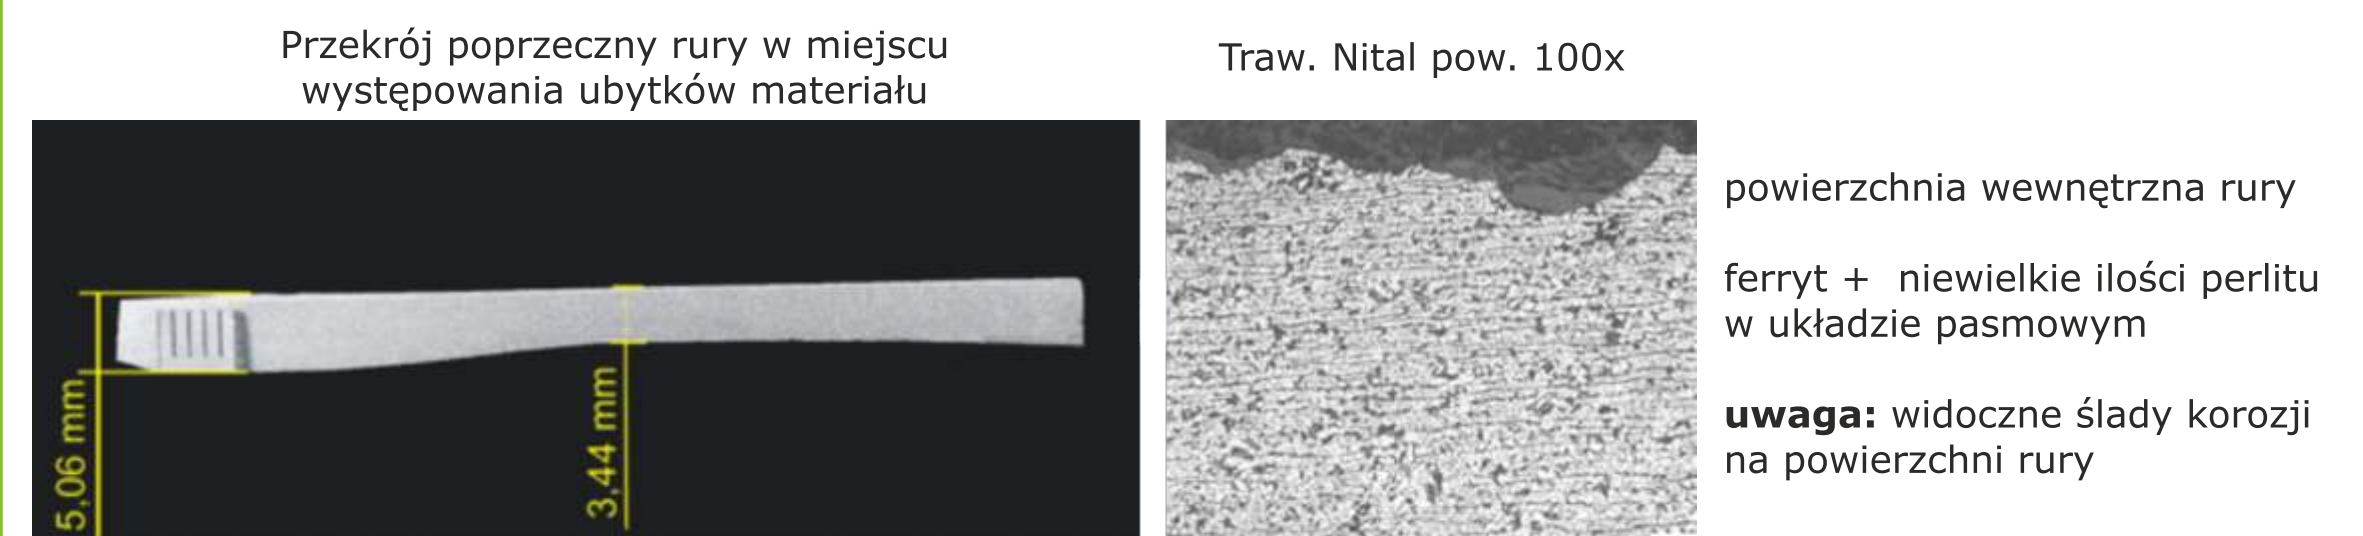
Tablica 3. Wyniki badań metalograficznych

W tablicy 3 zamieszczono zdjęcia makroskopowe przekroju poprzecznego rury w miejscu występowania ubytków materiału. W tablicy 3 przedstawiono również mikrostrukturę materiału rodzimego w pobliżu powierzchni wewnętrznej rury.

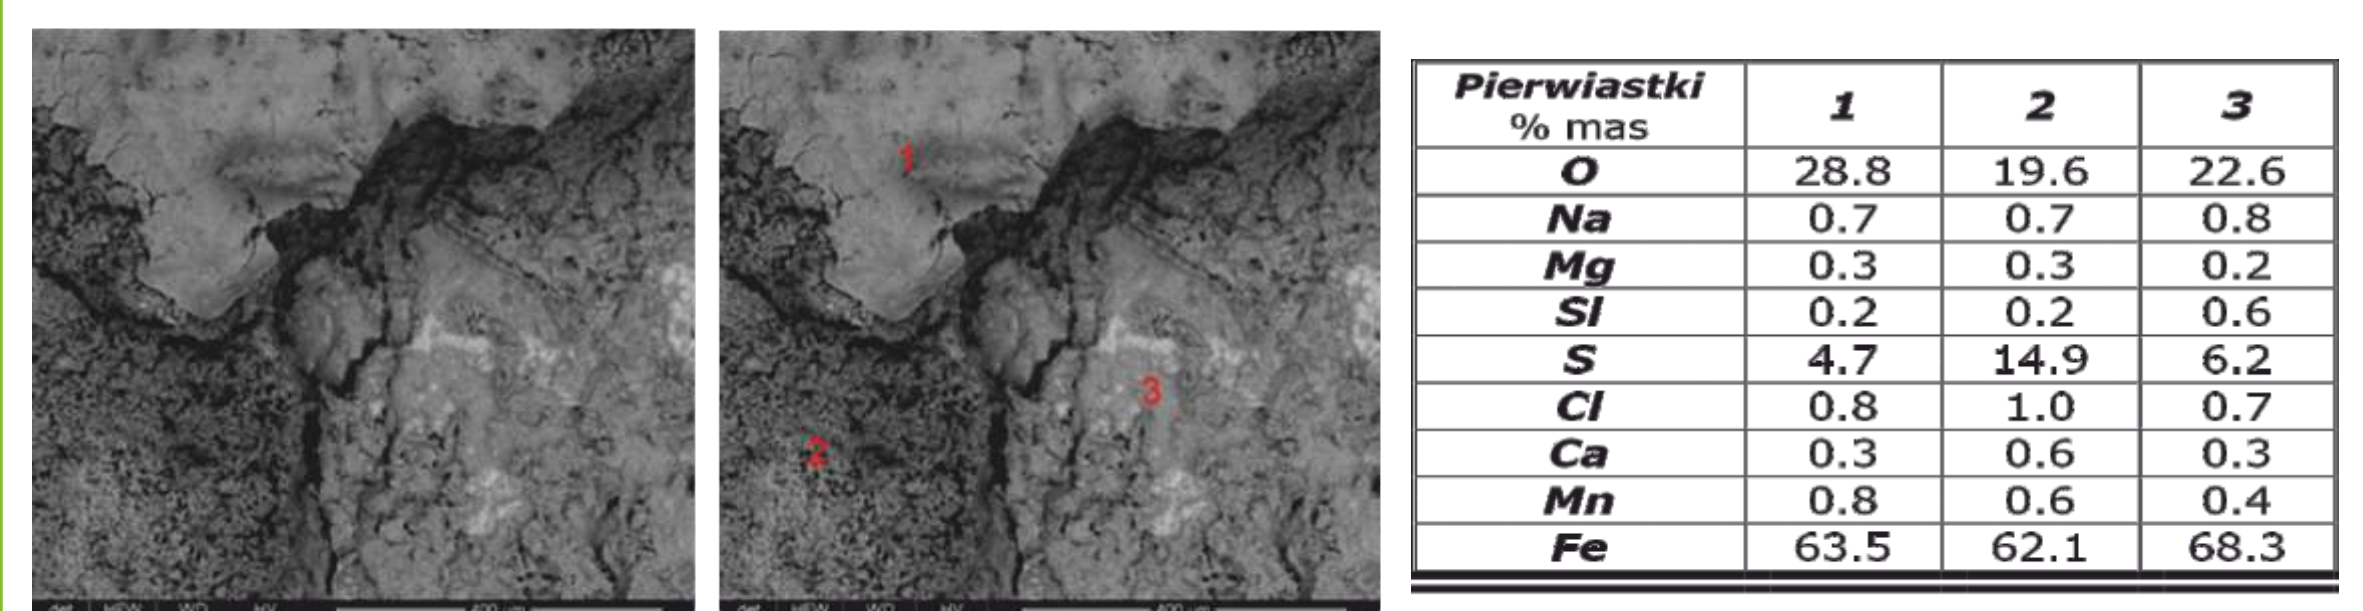
W osadach stwierdzono wysoką zawartość siarki i chloru. Ponieważ rurociągiem transportowano zanieczyszczoną wodę, można przyjąć, że w wodzie tej w wyniku rozpuszczenia siarczanów utworzył się kwas siarkowy. Kwas ten pozostając na powierzchni wewnętrznej rury ulegał zażęczeniu pod powierzchnią osadów, co skutkowało wzrostem intensywności reakcji kwasu na metal. Reagujący kwas siarkowy z materiałem rury tworzył osady o porowatej budowie, co zwiększało powierzchnię penetracji kwasu na powierzchnię ścianki rury.

Materiałem do badań był wycinek rury zawierający perforację, przedstawiony na rysunku 2. Na rysunkach od 4 do 6 zamieszczono wyniki badań osadów przy perforacji na powierzchni wewnętrznej rury. Obecne na powierzchni osady różniły się zarówno morfologią jak również składem chemicznym. Dominującymi pierwiastkami w osadach było żelazo i tlen oraz siarka i chlor. W osadach o rozwiniętej powierzchni stwierdzono ponadto wysoką zawartość krzemu oraz obecność takich pierwiastków jak glin, sód, magnez, potas i wapń (rys. 4 i 5). W miejscu, gdzie nastąpiło odpadnięcie warstwy wierzchniej osadów, stwierdzono wysoką zawartość siarki (rys. 5). Na powierzchni osadów ujawniono obecność skupisk cząstek zawierających głównie tlen, siarkę oraz bar (rys. 5). W badanych osadach stwierdzono, że dominującymi pierwiastkami są tlen i żelazo, ponadto stwierdzono znaczącą rozpiętość zawartości siarki w osadach od 0,7% do 35% (rys 6). W osadach rejestrowano ponadto obecność krzemu, chloru i wapnia na poziomie dochodzącym do 1 %. W osadach zalegających na dnie wżeru stwierdzono niską zawartość siarki oraz znaczne ilości tlenu i żelaza. Lokalnie w osadach stwierdzono wysoką zawartość węgla i chloru. W warstwie osadów stwierdzono obecność pasm charakteryzujących się wysoką zawartością węgla. Pasma te znacznie osłabiają ciągłość warstwy osadów (rys. 6).

Rys. 4. Wyniki identyfikacji składu chemicznego osadów na powierzchni rury

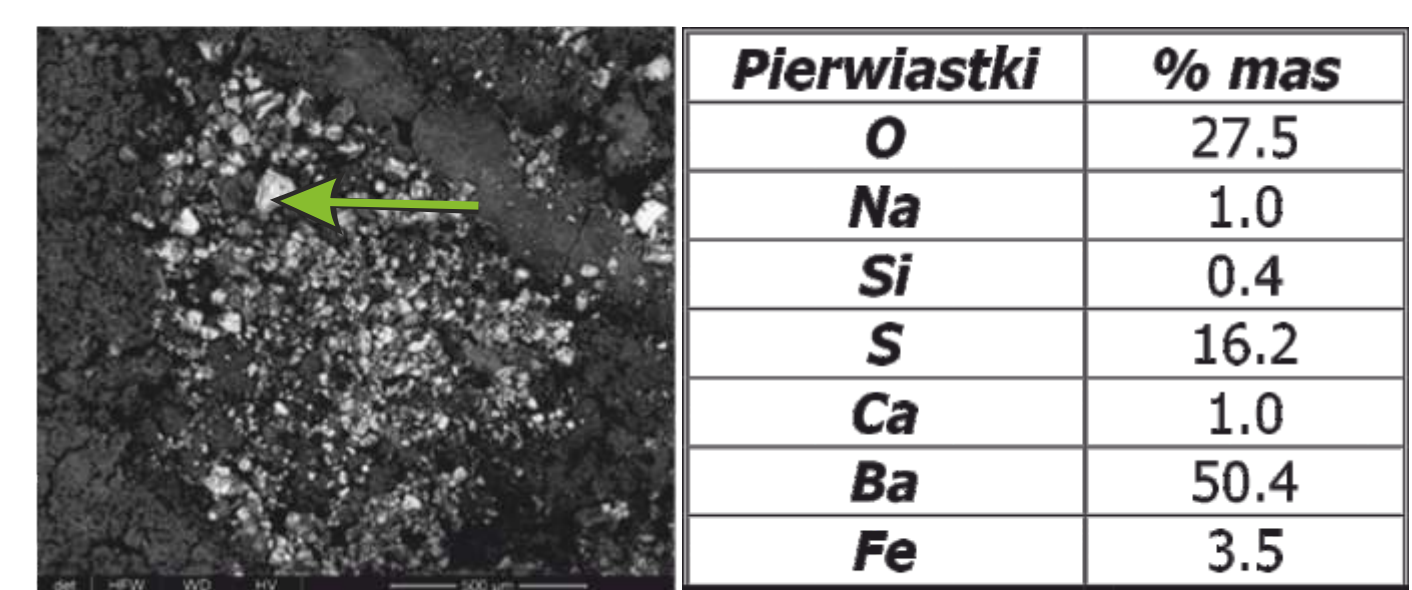
Rys. 5. Skupisko cząstek zawierających tlen, siarkę oraz bar na powierzchni osadów

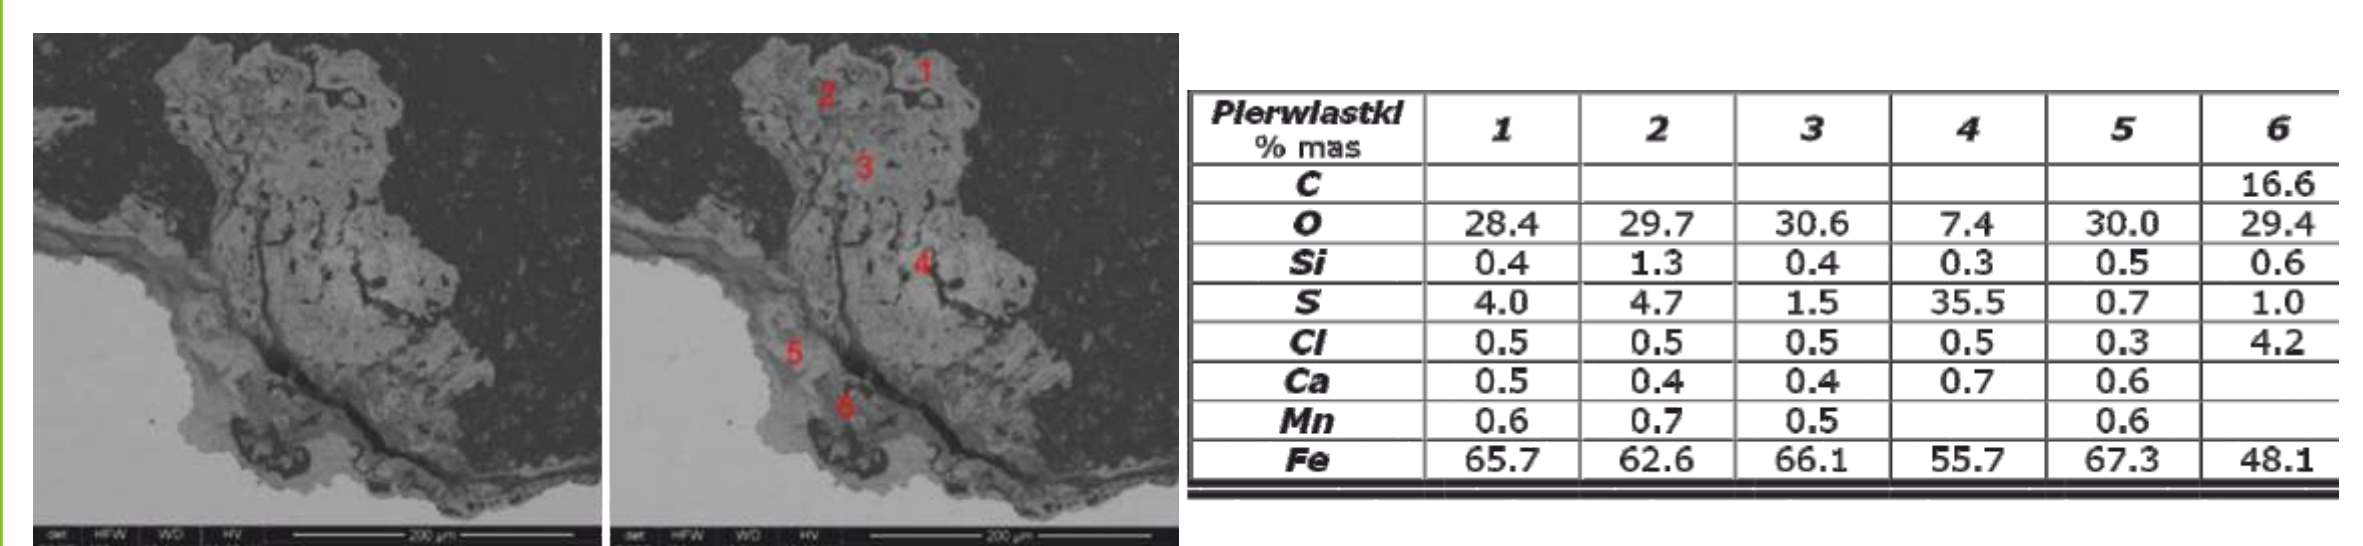
Rys. 6. Wyniki identyfikacji osadów na powierzchni wżeru
